# ترميم آثار فوه

فوه ١٩٩٧

إعداد : قطاع الآثار الإسلامية والقبطية

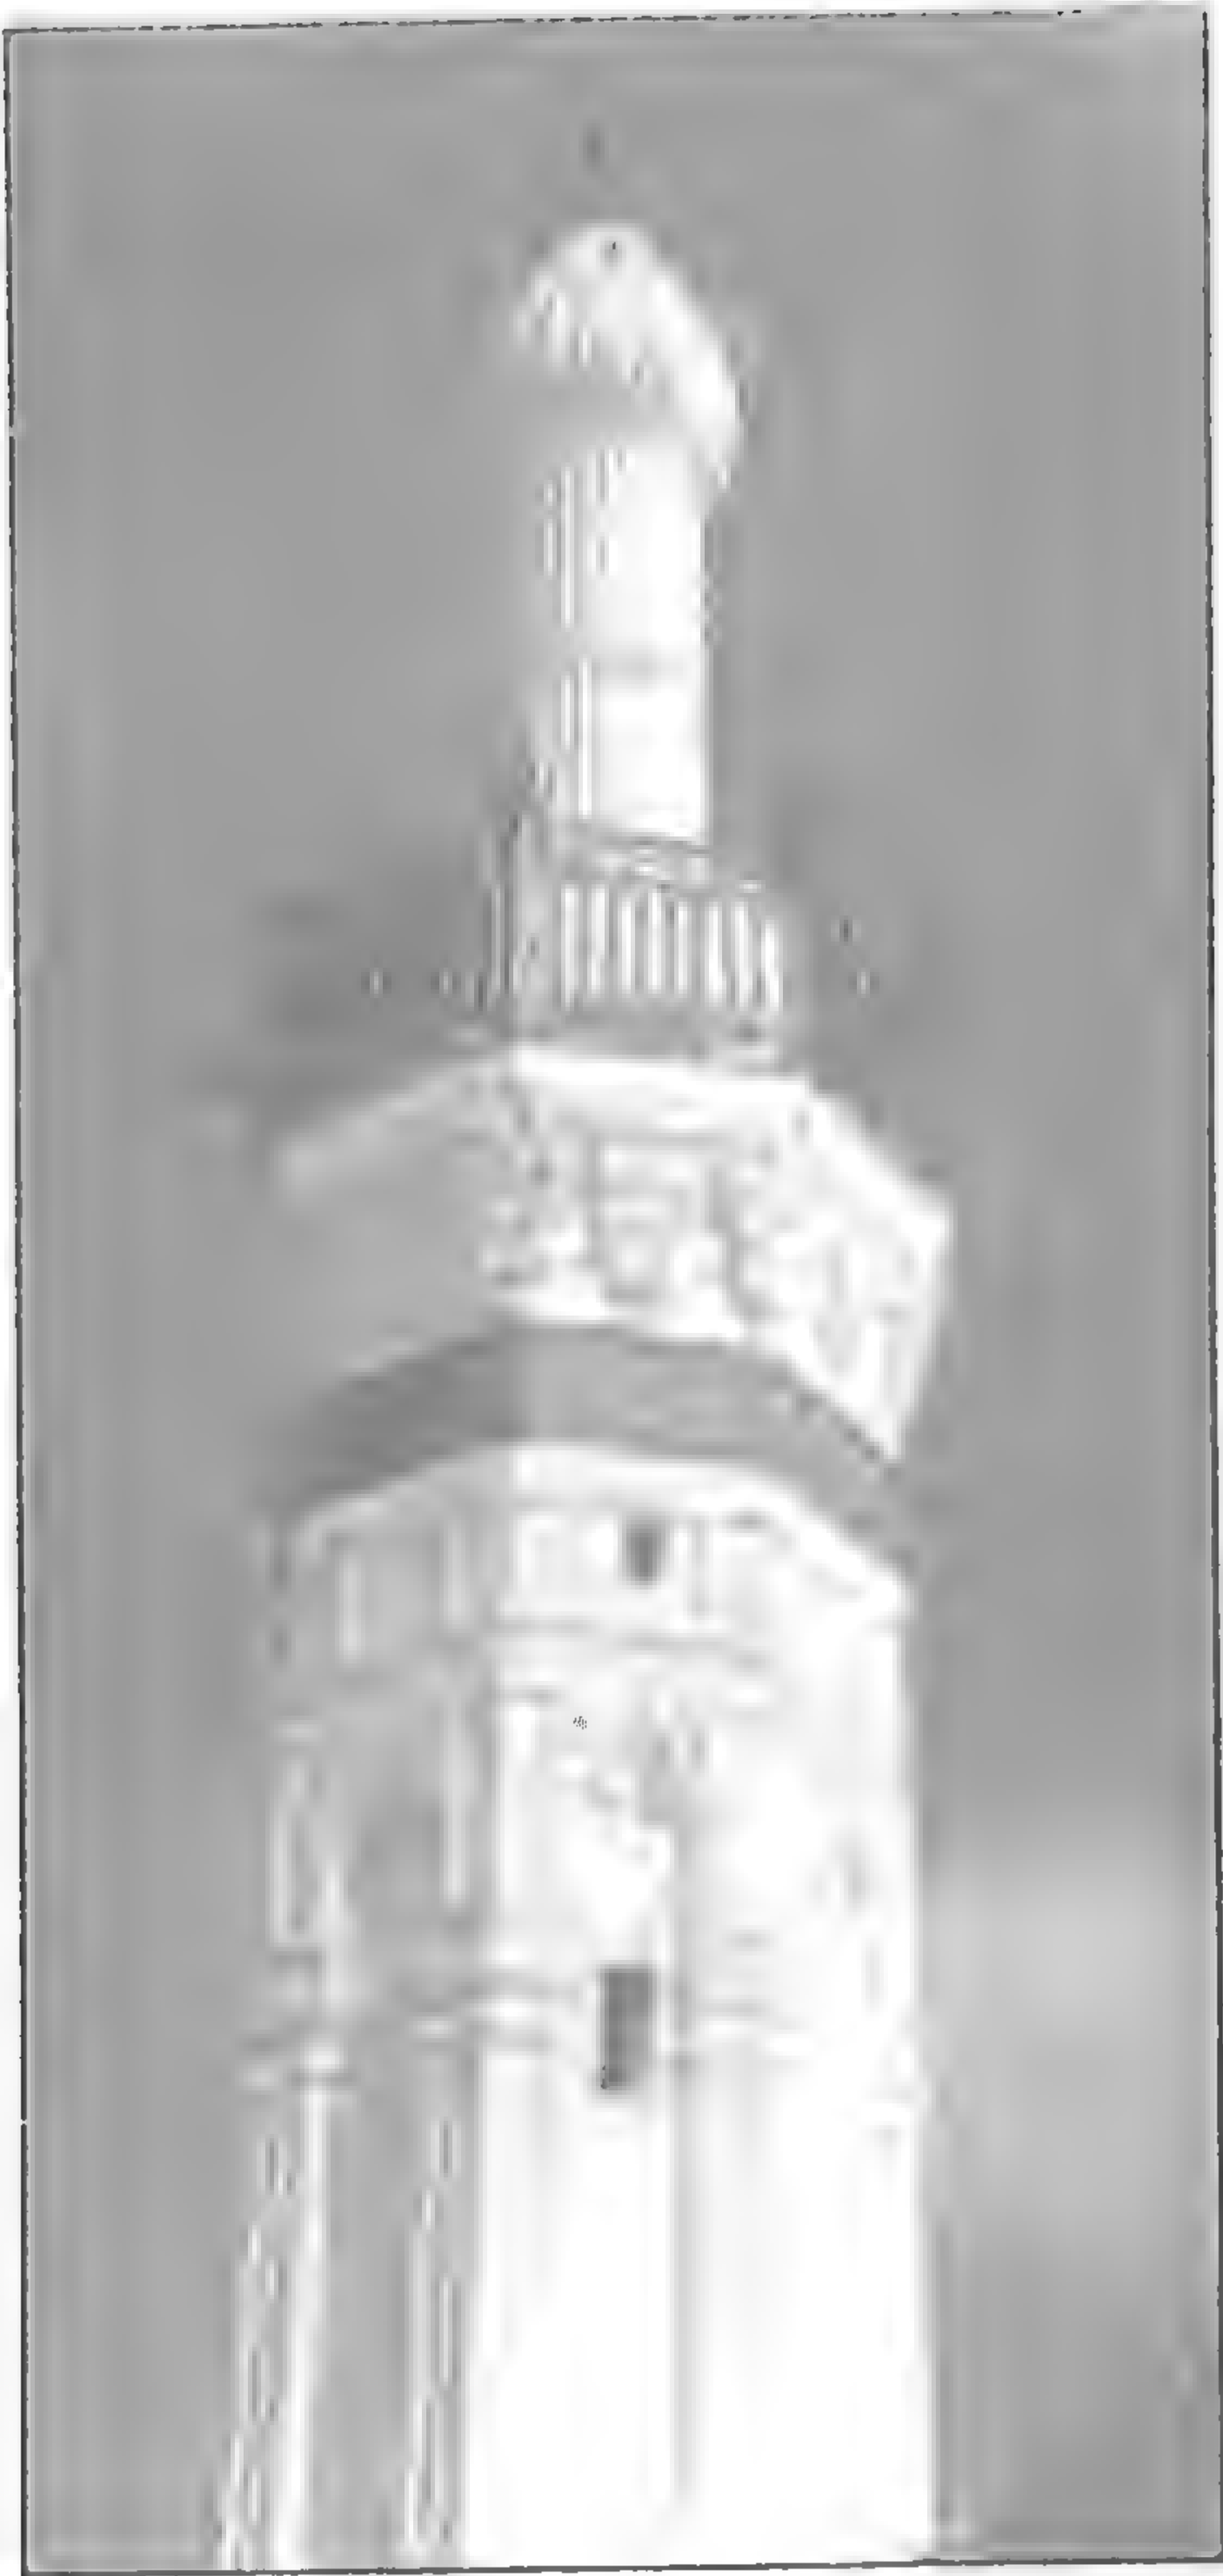
منارة مسجد نصر الله بعد الترميم

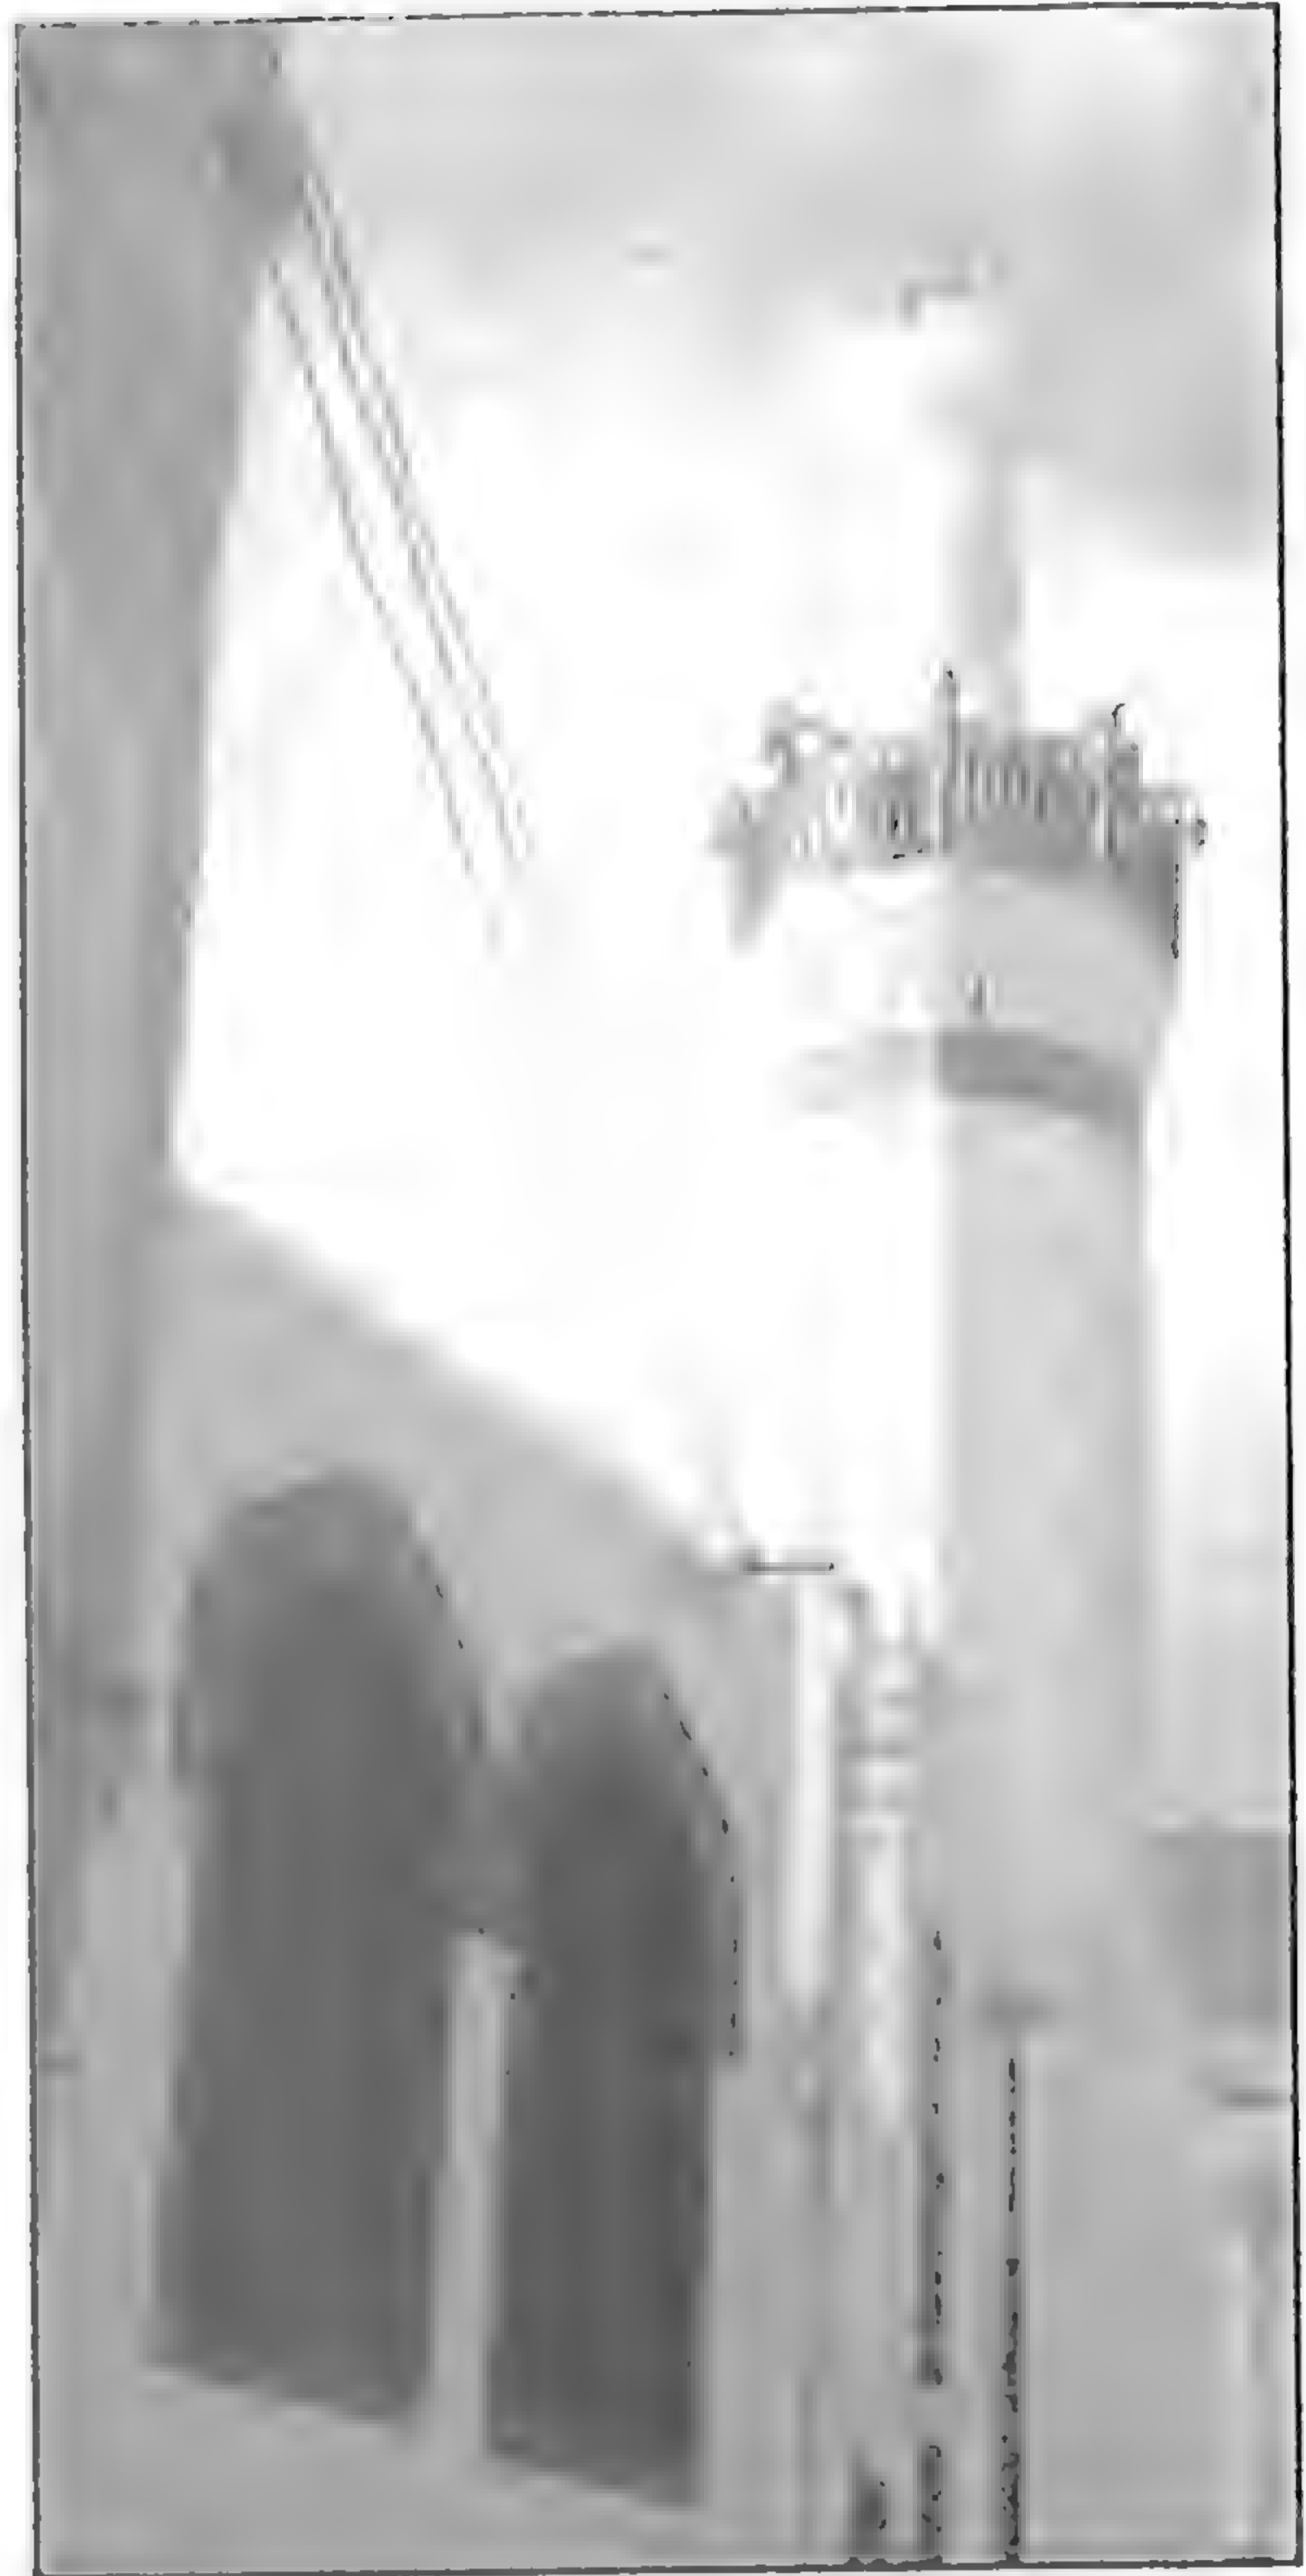
مسجد نصرالله بعد الترميم

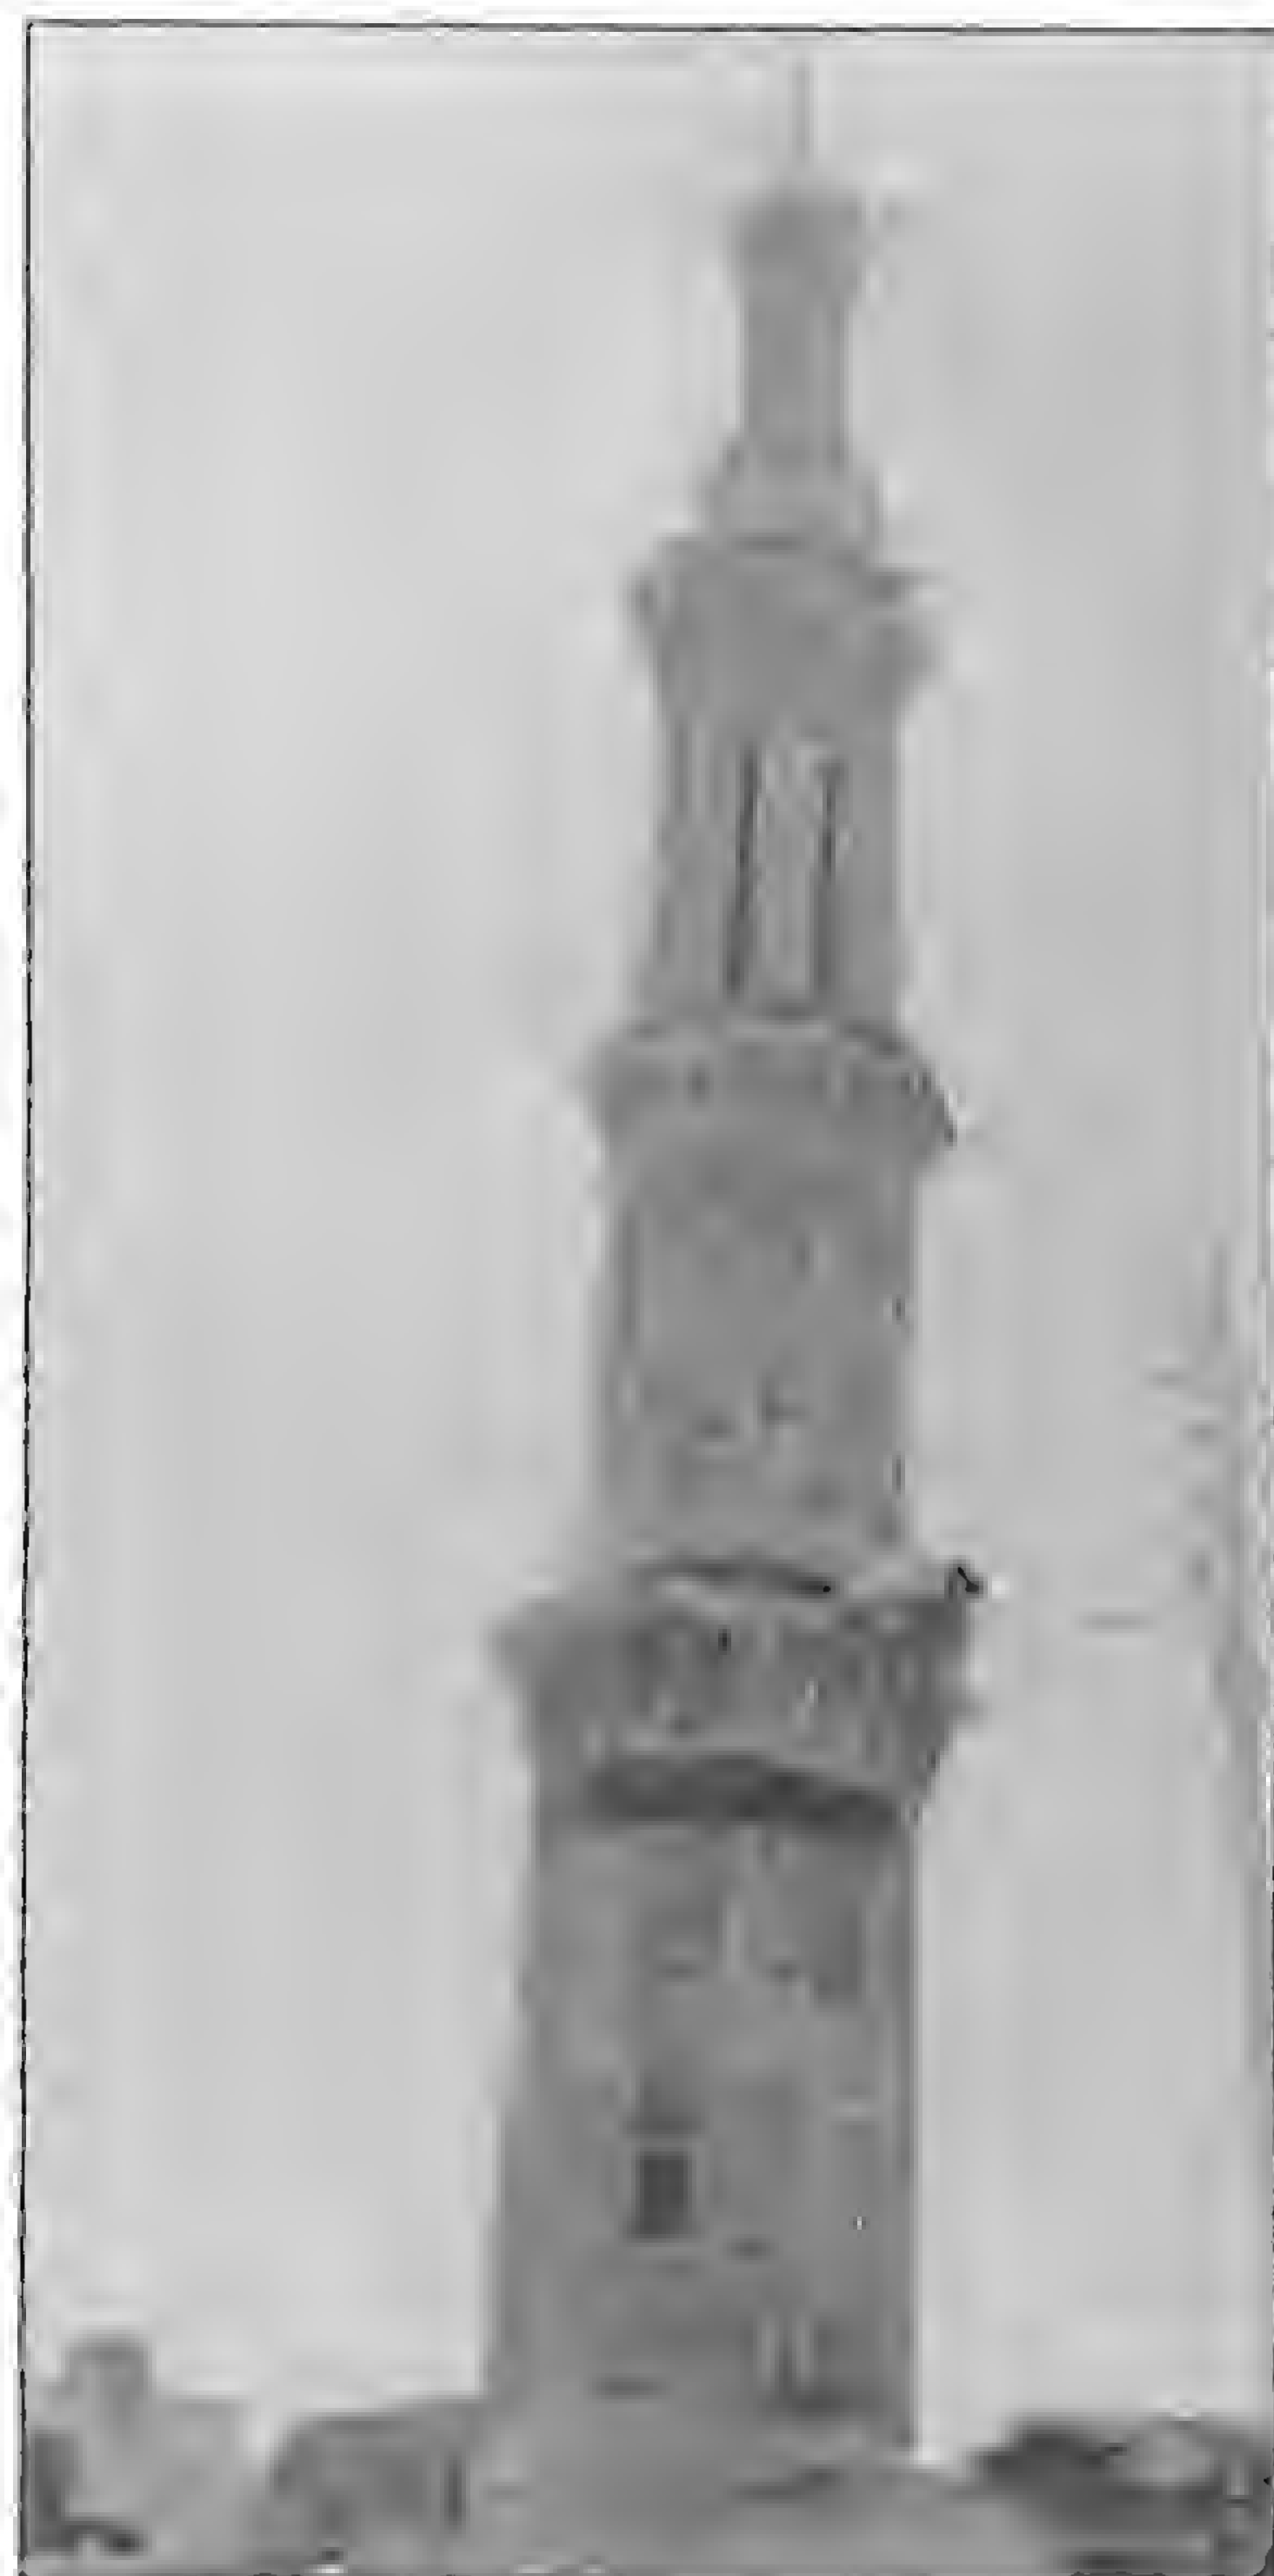
- ١ - كان السقف فى حالة متهاكة فقد تشبع بالرطوبة نتيجة مياه الأمطار وأدى ذلك إلى تحلل الأخشاب .
- ٢ - حدوث هبوط فى العديد من الأعمدة الحاملة للعقود أحدث تصدعات فى العقود بالإضافة الى وجود ميل واضح بها .
- ٣ - ارتفاع نسبة الرطوبة فى الجدران الخارجية للجامع نتيجة لارتفاع منسوب المياه الجوفية وارتفاع رديم الشوارع المحيطة .
- ٤ - تأكل معظم الزخارف الموجودة أعلى المداخل الخارجية للجامع .
- ٥ - وصلت المئذنة الى درجة كبيرة من الخطورة نتيجة لوجود بعض الميل فى الدورة الاخيرة للمئذنة وتلف معظم المقرنصات الحاملة لدورات المئذنة ادى الى تفكك السياج الخشبى للشرفات .

جامع عبد الرحيم القناتك قبل الترميم  
« وظهور جبل المنذبة »

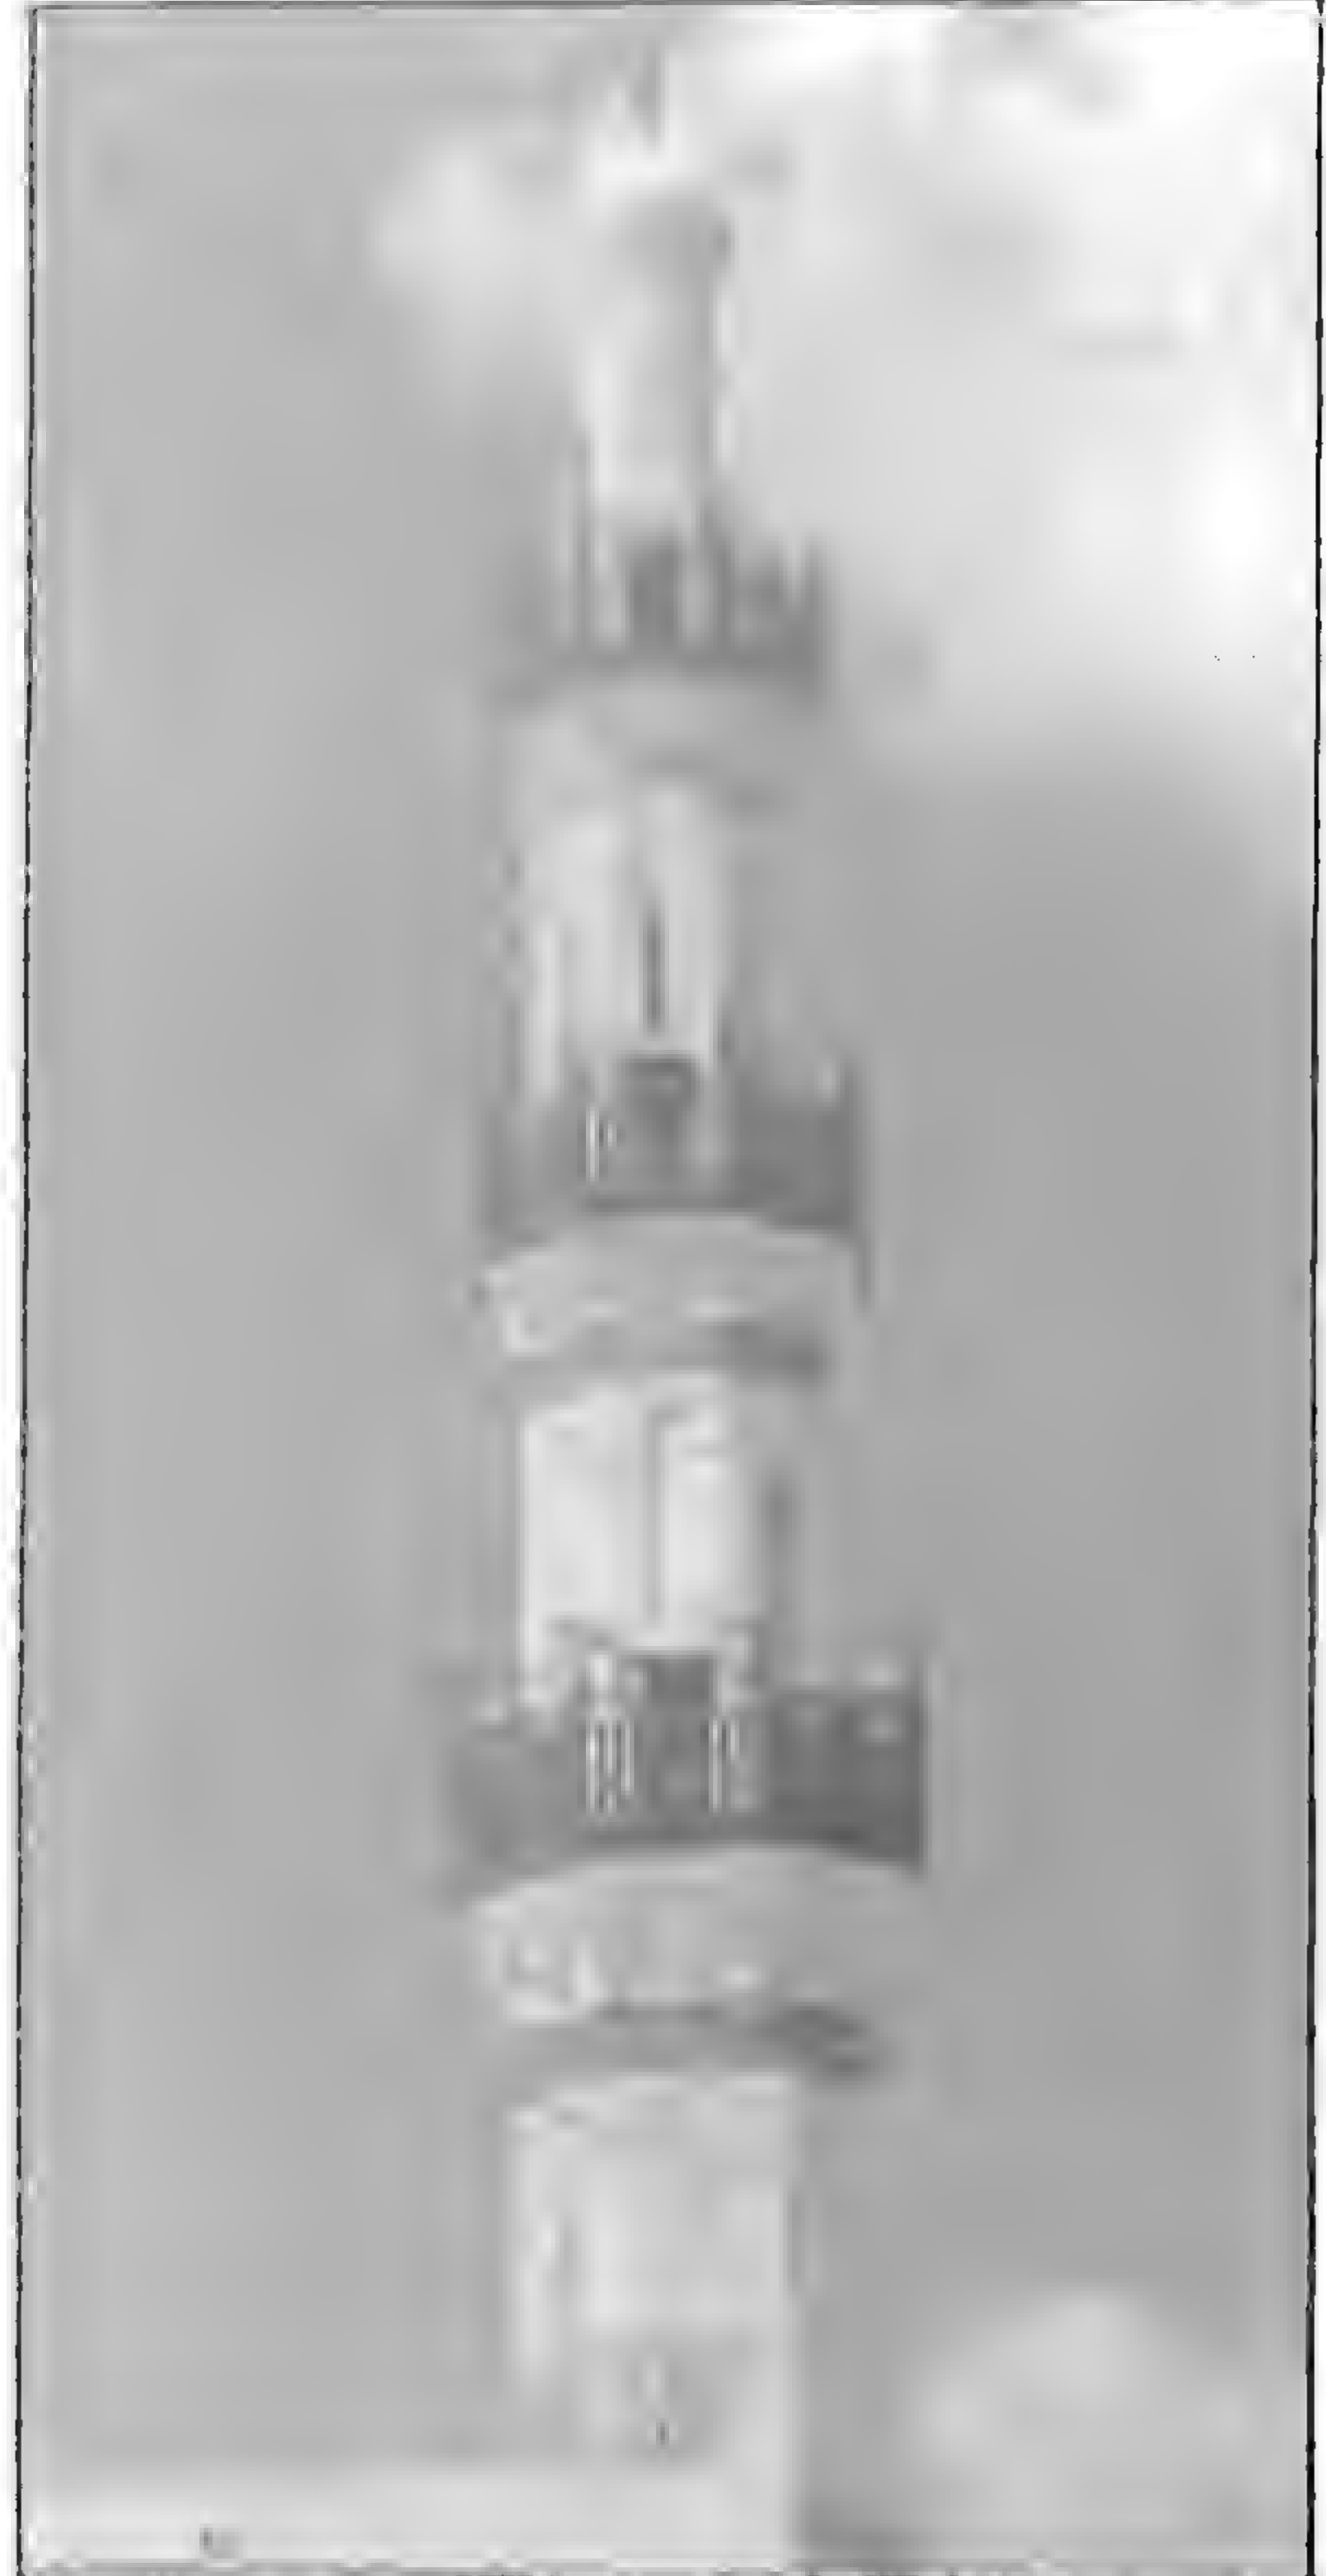
جامع عبد الرحيم الفتاح بعد الترميم

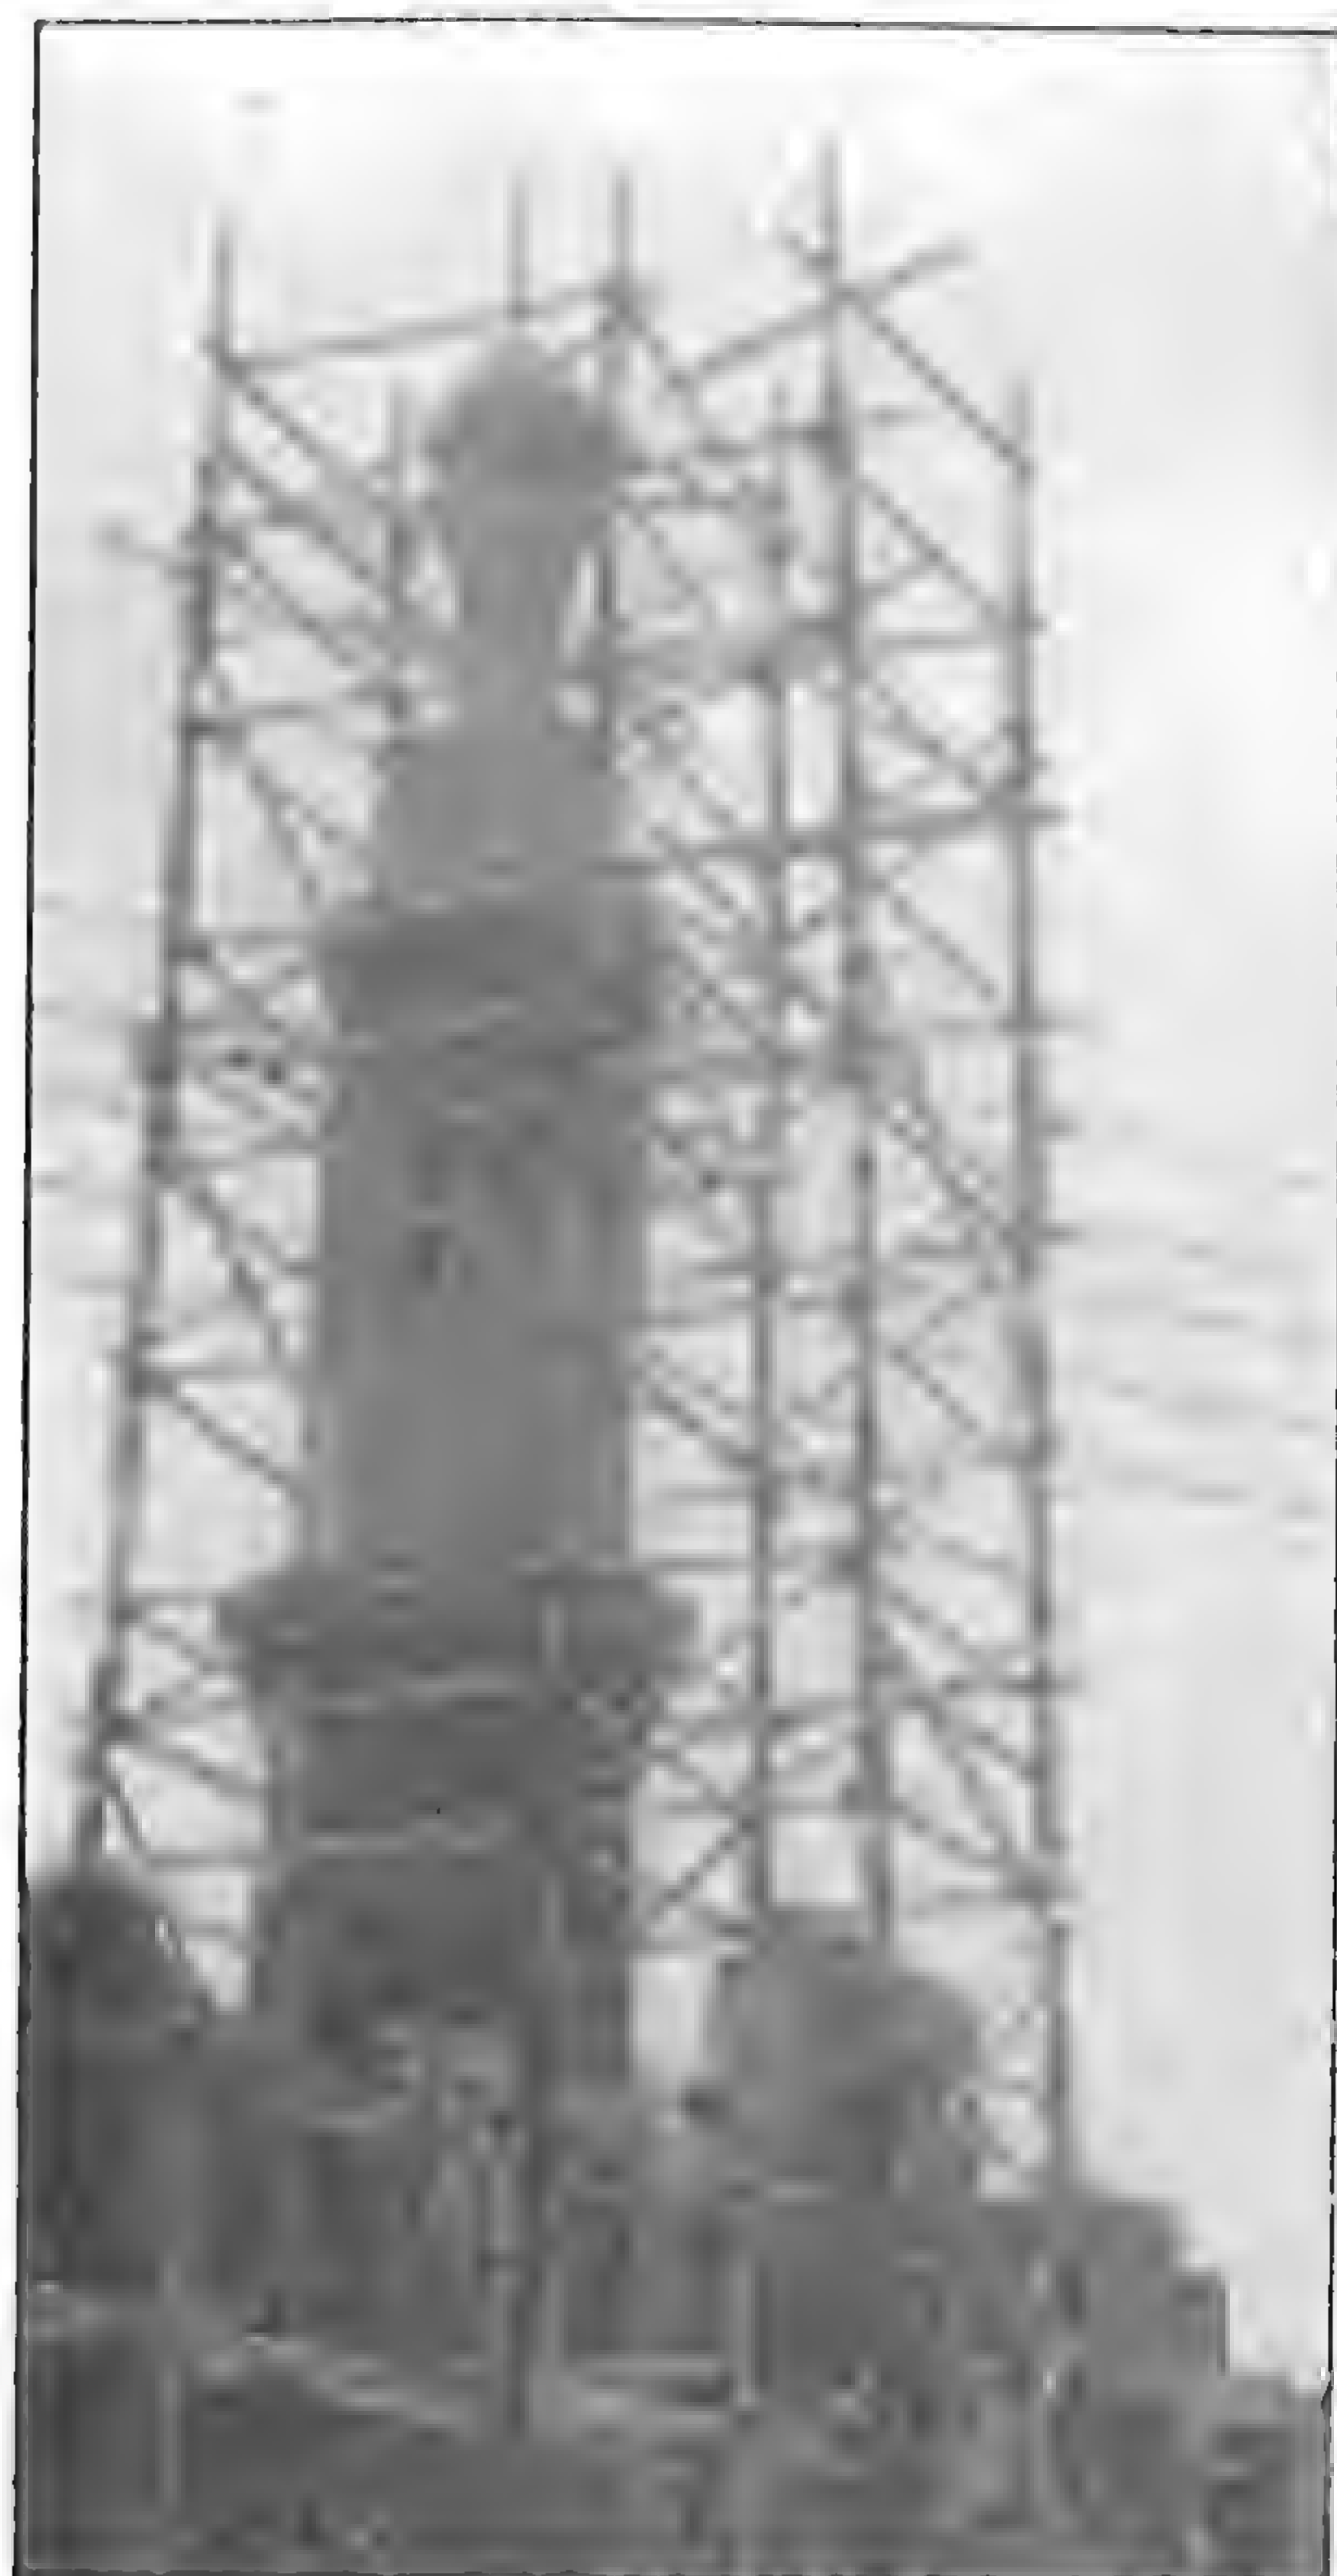
جامع أبو المكارم أثناء الترميم

- ١- تدعيم أساسات الأعمدة من الداخل .

- ٢- تغيير الأرضيات بالكامل وتركيب بلاط حجارى .
- ٣- تركيب طبقات عازلة أفقيا ورأسيا من الرقائق المعدنية للجدران .
- ٤- تكسير أعمال البياض بكامل الجامع داخليا وخارجيا مع عمل الترميمات اللازمة للشروخ وفك عقود المسجد وإعادتها بالشكل الأثرى القديم .
- ٥- فك وإعادة مباني قبة الجامع مع الاحتفاظ بالشكل الأثرى .
- ٦- تغيير الاسقف بالكامل وتركيب أخشاف جديدة وعمل طبقة عازلة وتركيب بلاط للسطح .
- ٧- تغيير نجارة المسجد بالكامل من أبواب وشبابيك بالشكل الأثرى القديم السائد فى ذلك العصر .
- ٨- ترميم المئذنة بالكامل وتشكيل المقرنصات والزخارف وإعادة الشكل المعمارى الأثرى القديم .
- ٩- ترميم السلم الخشبى داخل المئذنة مع تغيير نجارة الدرابزينات طبقا للمواصفات الأثرية الأصلية .
- ١٠- إعادة بناء وترميم وإصلاح دورات المياه من مباني ونجارة وأدوات صحية وقيشانى وبلاط أرضيات .

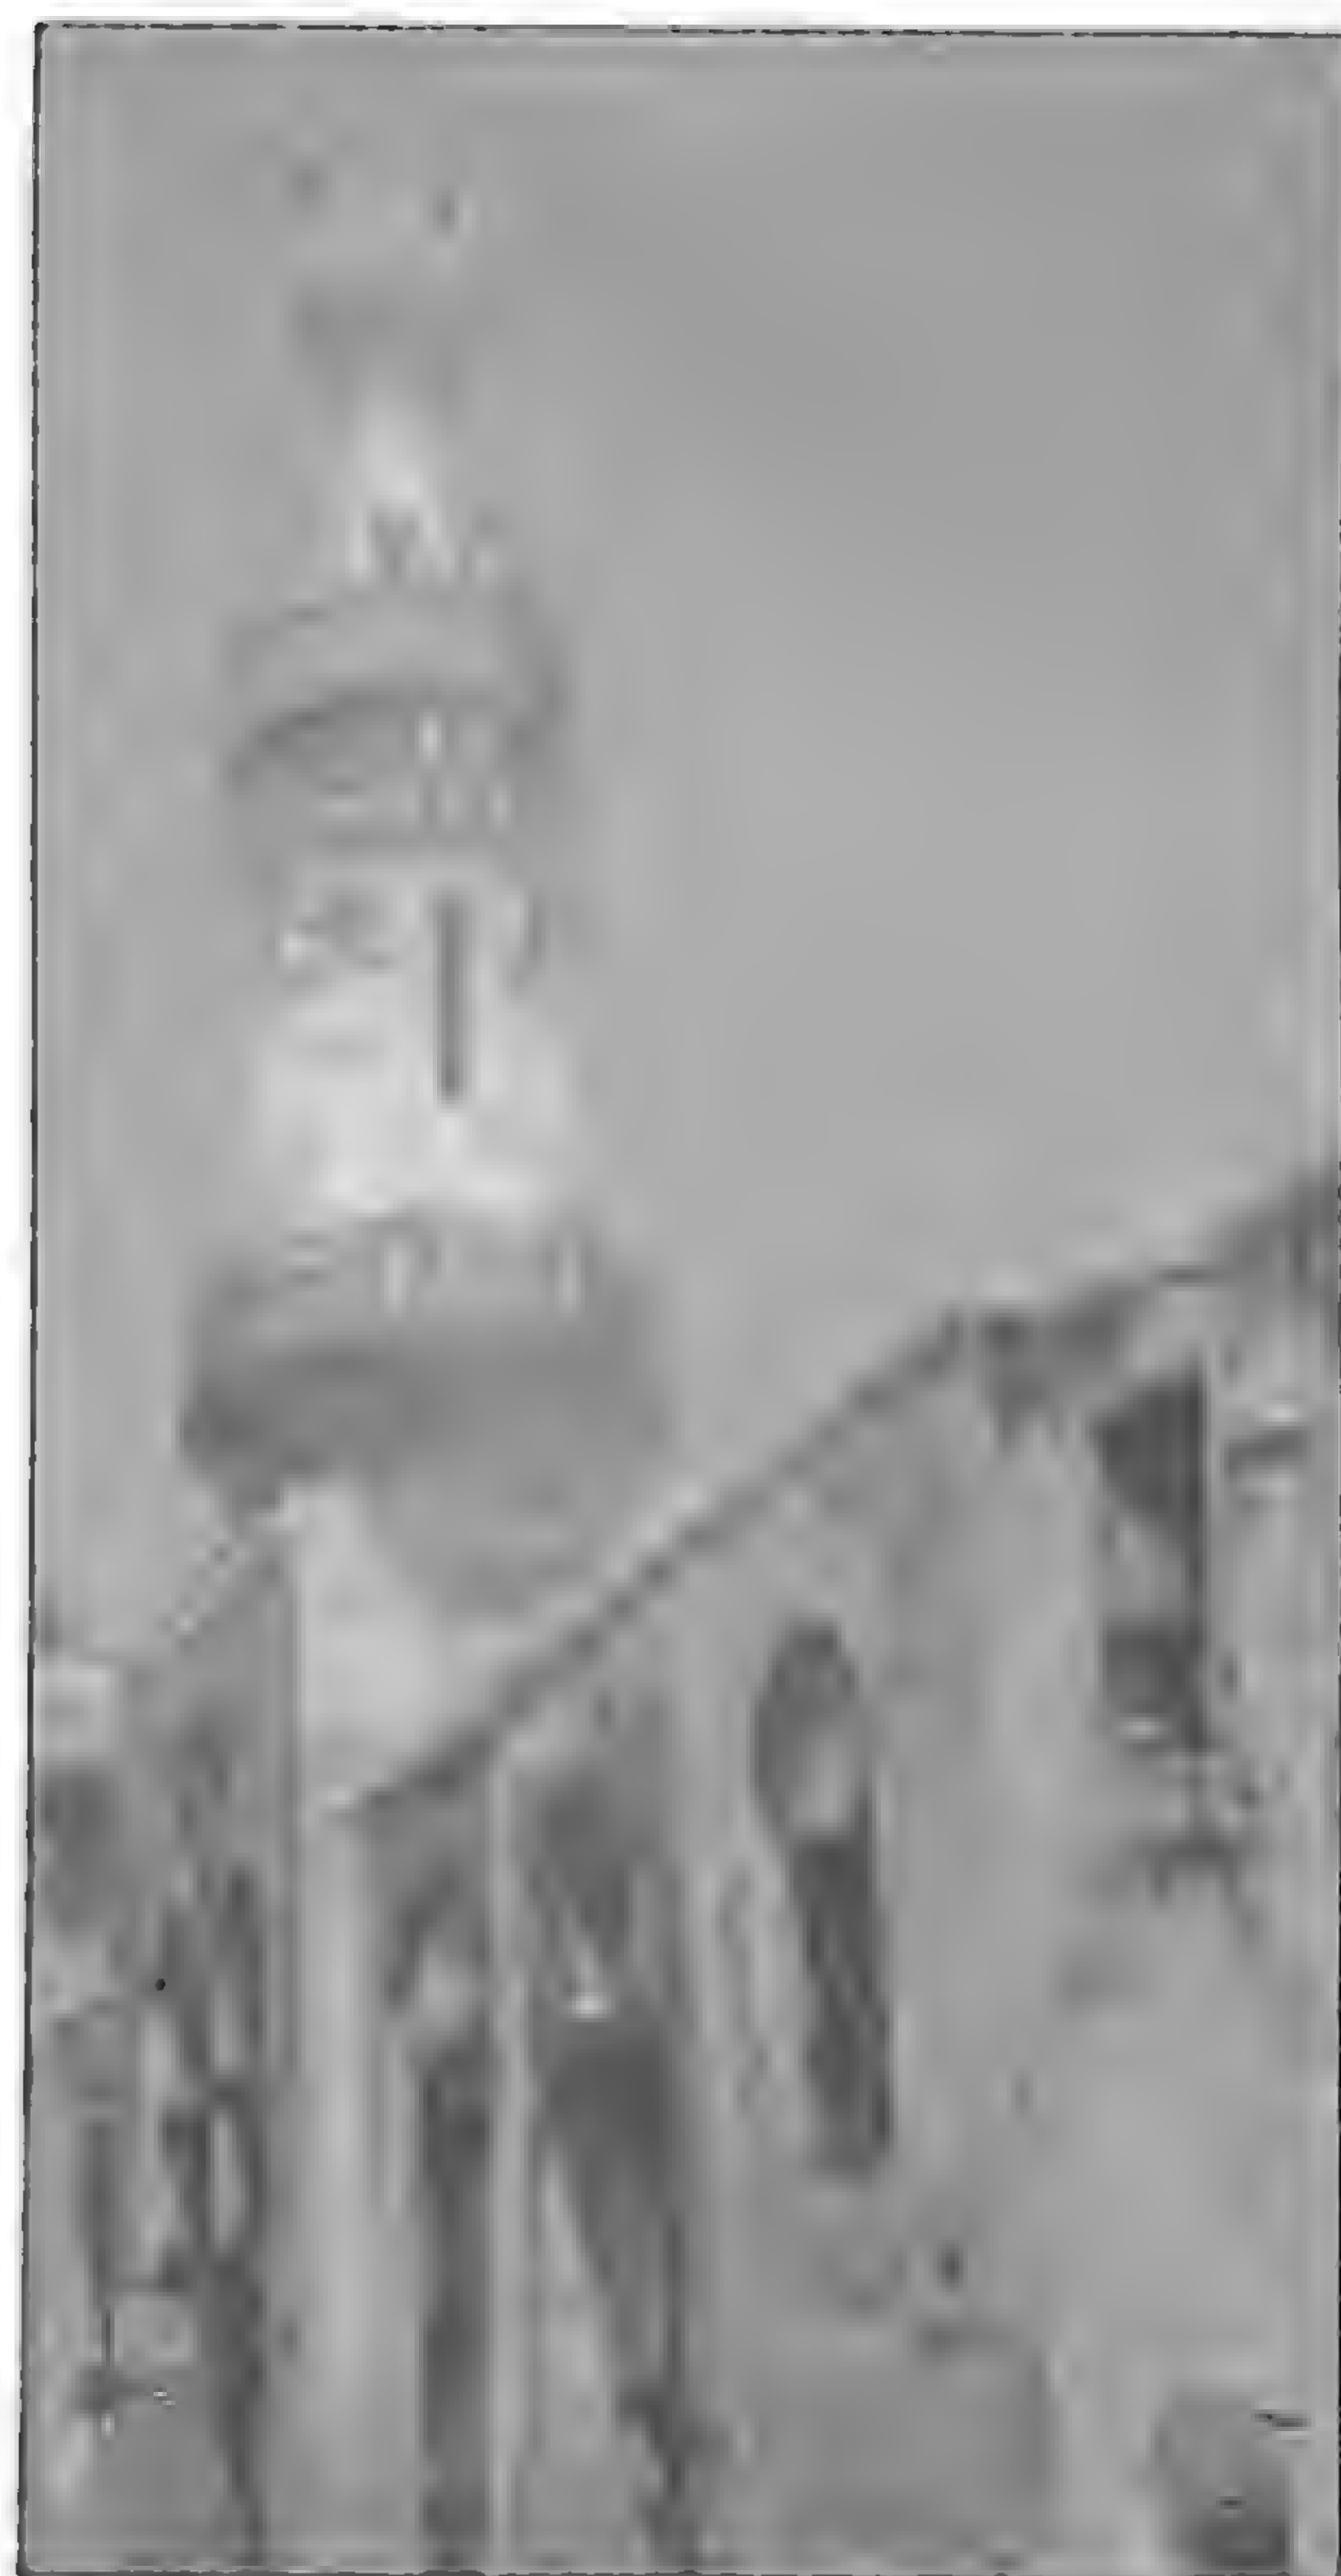
- ١- تهاالك تام بالحوائط والأسقف وطف بالأساسات .
- ٢- تصدع بالحوائط والعقود الداخلية .
- ٣- وجود تصدعات وتهاالك بجسم المئذنة ومقرنصاتها .
- ٤- تلف الأرضيات الحجرية من أثر الرشح .
- ٥- تهاالك تام بدورات المياه من مباني وصرف صحي .

جامع أبو المكارم قبل الترميم
